Donauausbau Straubing-Vilshofen

**Anlage III.11 Uferentwicklung im Umgebungsgewässer
(Univ.-Prof. Dr.-Ing. habil Markus Aufleger,
Universität Innsbruck)**

Uferentwicklung im Umgebungsgewässer

(Variante C_{2,80})

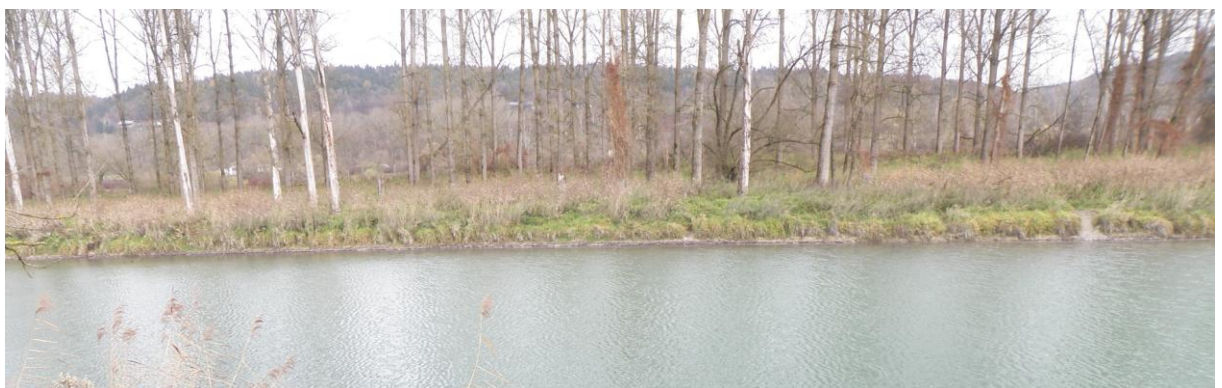
- Grundsätzlich weist das derzeit vorhandene Nebengewässersystem keine Merkmale hoher flussmorphologischer Aktivität (wie z.B. ausgeprägte Sand- bzw., Kiesbänke, hohe Anzahl frischer Uferanbrüche) auf.
- Die betrachteten Nebengewässer- bzw. Altwasserstrukturen sind recht breit (bis ca. 45 m).
- Die Böschungen sind unterschiedlich dicht bewachsen. Der Einfluss der Vegetation auf die Böschungstabilität ist augenfällig.
- Das Material an den Böschungen ist grundsätzlich eher feinkörnig.
- In Bereichen mit augenscheinlich kohäsivem Material zeigt sich ein sehr stabiler und gestreckter Verlauf des Ufers (Abbildung 1).

Abbildung 1: Uferentwicklung (feinkörniges Material, ca. Do-km 2280,1)

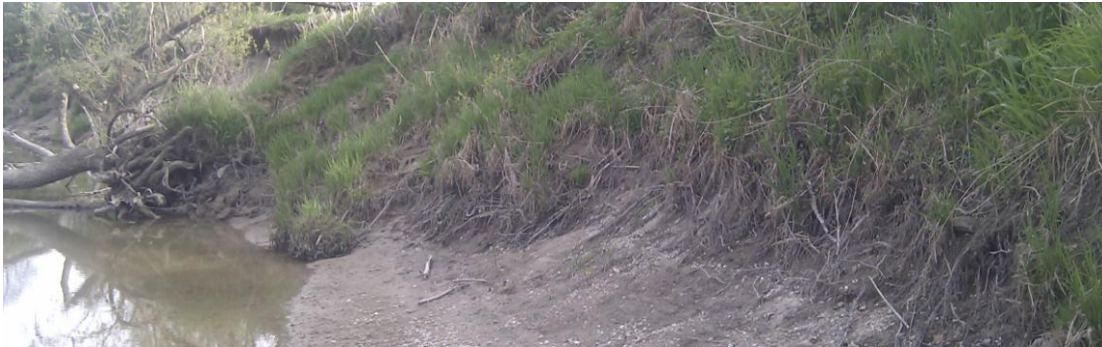
-
- Heterogen aufgebaute Uferbereiche zeigen Merkmale einer größeren Aktivität auf. Sandig kiesige Schichten im unteren Böschungsbereich werden augenscheinlich leichter erodiert als das überlagernde feinkörnige, mit Bewuchs versehene Material (Abbildung 2).

Abbildung 2: Uferentwicklung (feinkörniges Material unterlagert von Sand/Kies, ca. Do-km 2279,4)

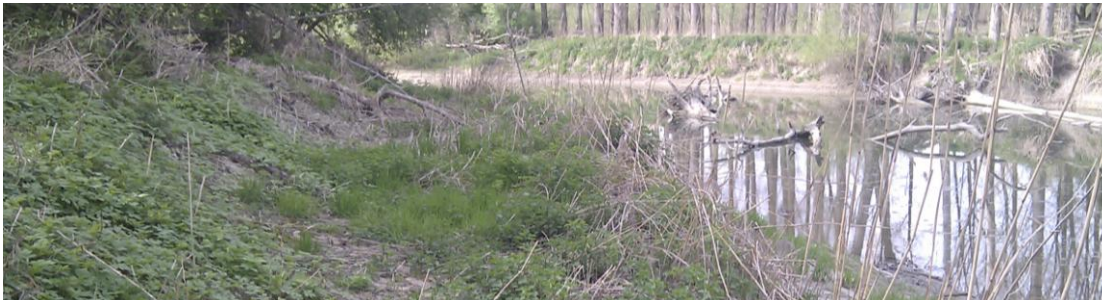
- Lokal finden sich Absackungen von feinkörnigem Material, das augenscheinlich durch Erosionsvorgänge in den darunter liegendem sandig, kiesigem Material ausgelöst wurde (Abbildung 3).

Abbildung 3: Uferentwicklung (Absackungen von feinkörnigem Material unterlagert von Sand/Kies, ca. Do-km 2279,7)

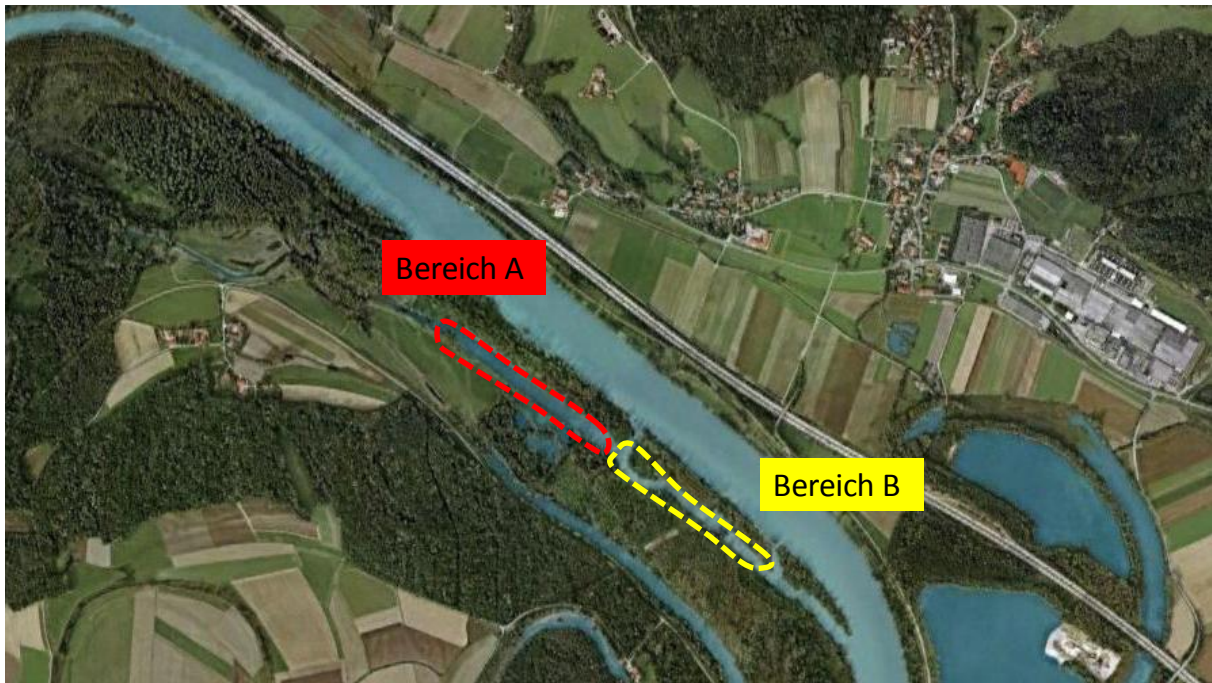
Abbildung 4: Entwicklungsbereiche in Nebengewässer- bzw. Altwasserstruktur

Im Sinne einer zusammenfassenden Betrachtung lassen sich entlang der großen Nebengewässer- bzw. Altwasserstruktur (etwa Do-km 2280,4 bis etwa Do-km 2279,2) zwei grundsätzlich unterschiedliche Entwicklungsbereiche beschreiben (Abbildung 4, Abbildung 5, Abbildung 6).

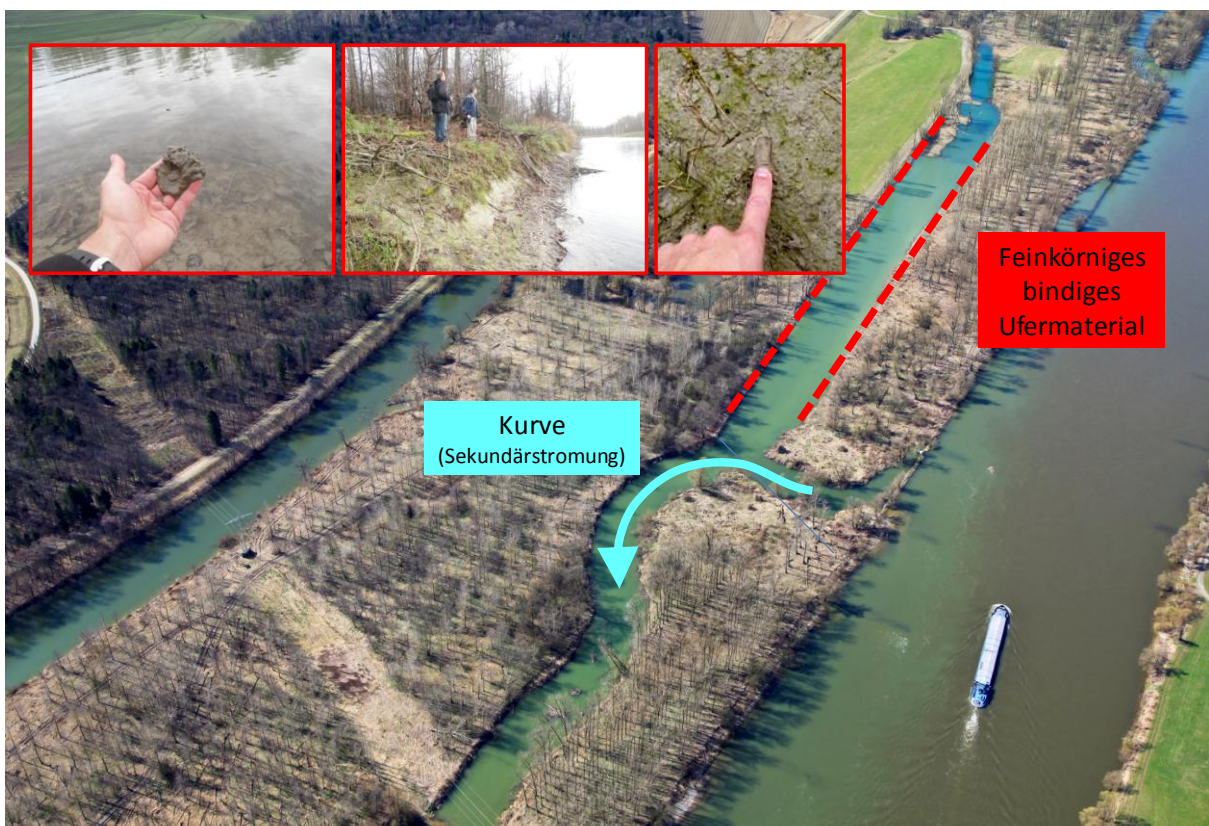
Abbildung 5: Entwicklungsbereich A (gemäß Abbildung 4)

In Bereich A steht augenscheinlich bindiges Material weitestgehend über die gesamte Böschungshöhe an. Die Uferstruktur zeigt sich sehr stabil. Es gibt keine Hinweise auf Vegetationselemente, welche durch laterale Erosionsvorgänge gelöst wurden.

Die im Umfeld des Entwicklungsbereiches A abgeteufte Bohrungen StVi-B-75 weist bis in eine Tiefe von etwa 4 m (StVi-B-75) Böden mit hohen Schluffgehalten auf. Bis in eine Tiefe von knapp drei Metern sind diese Böden steif gelagert. Bohrung R 197/1 liegt am Übergang der Bereiche A und B deutlich außerhalb des Gewässers und zeigt im Zuge der Bodenaufschlüsse keine Hinweise auf kohäsive Böden, wie sie sich entlang der Nebengewässer- bzw. Altwasserstruktur vermuten lassen.

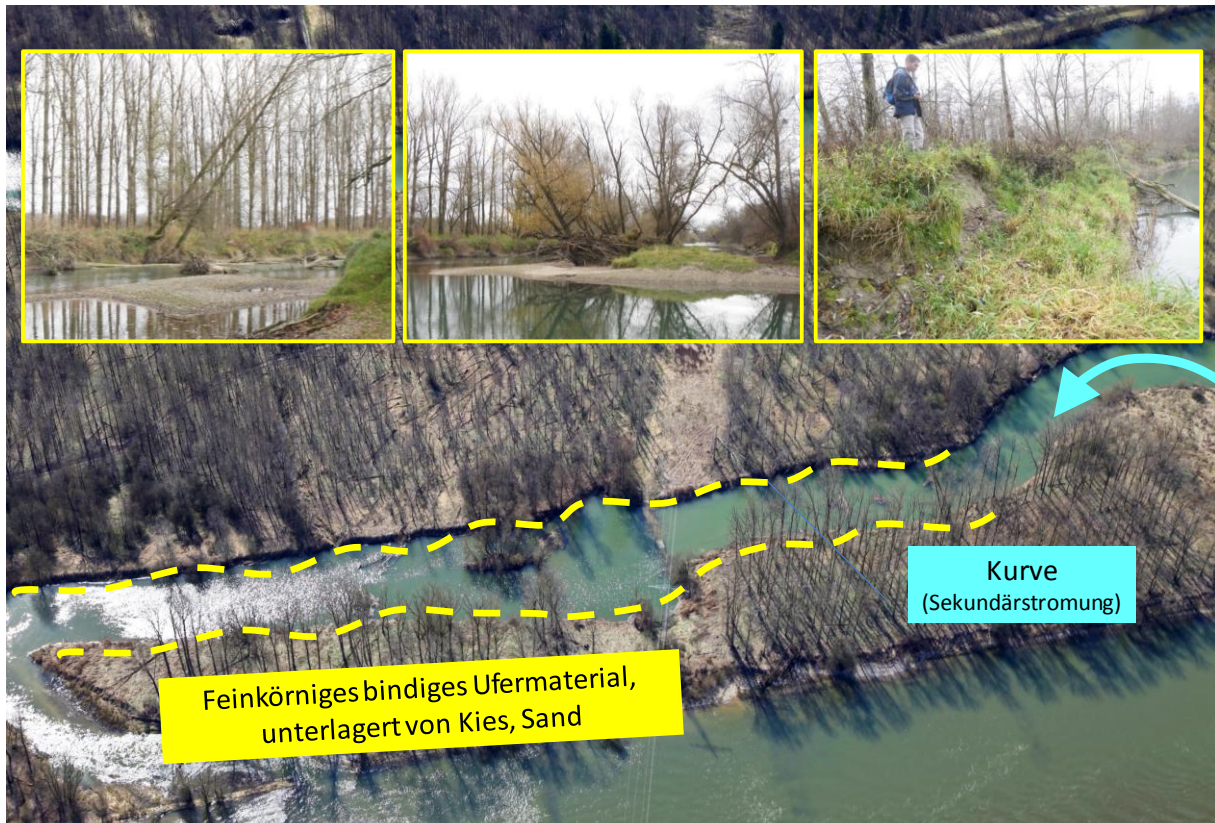
Abbildung 6: Entwicklungsbereich B (gemäß Abbildung 4)

In Bereich B ist das feinkörnige, teils augenscheinlich kohäsive, teils augenscheinlich bewachsene Material von sandig kiesigen Schichten unterlagert. Hier ist eine höhere laterale Aktivität sowohl am Verlauf der Uferlinie als auch an der größeren Anzahl großer gelöster Vegetationsstrukturen (z.B. schief stehende oder entwurzelte Bäume) erkennbar.

Bohrung Umge-B-0, welche im unteren Teil des Entwicklungsbereiches B liegt, zeigt stark feinkörniges Material bis in eine Tiefe von 2 Metern, welches von Sanden unterlagert wird. Dieser Aufbau korrespondiert gut mit den Beobachtungen entlang des rechten Ufers der Nebengewässer- bzw. Altwasserstruktur.

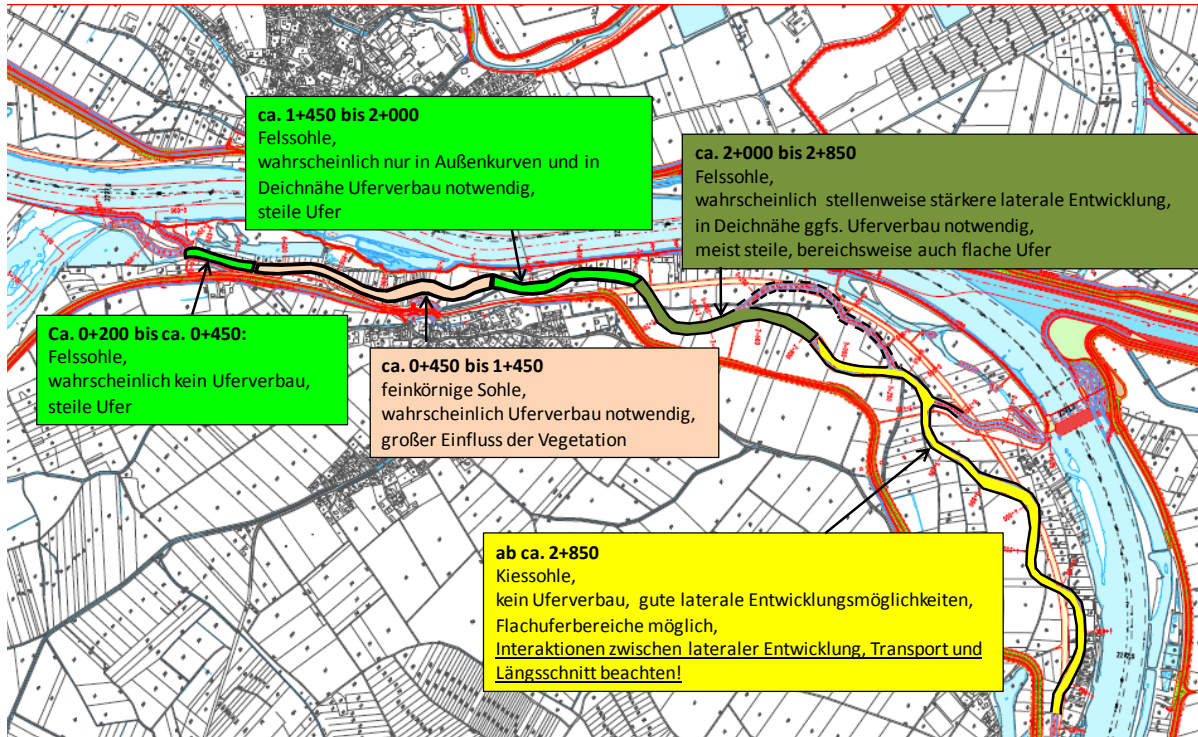
Abbildung 7: Erste Einschätzungen zum Uferverbau und zur lateralen Entwicklung

In Abbildung 7 wurden diese Einschätzungen unter Berücksichtigung der hydraulischen Belastungen in einer Lageskizze zusammengestellt.

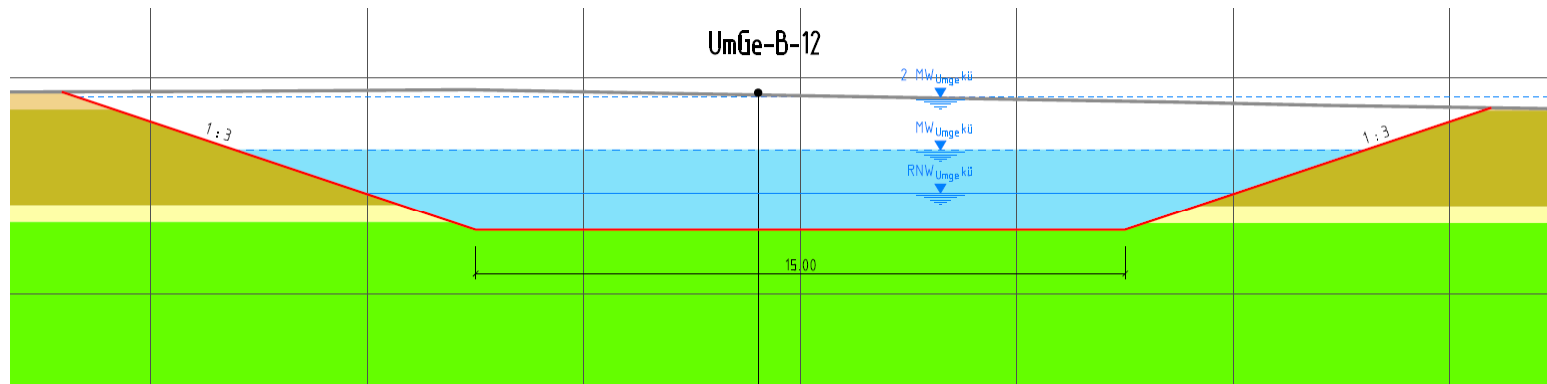
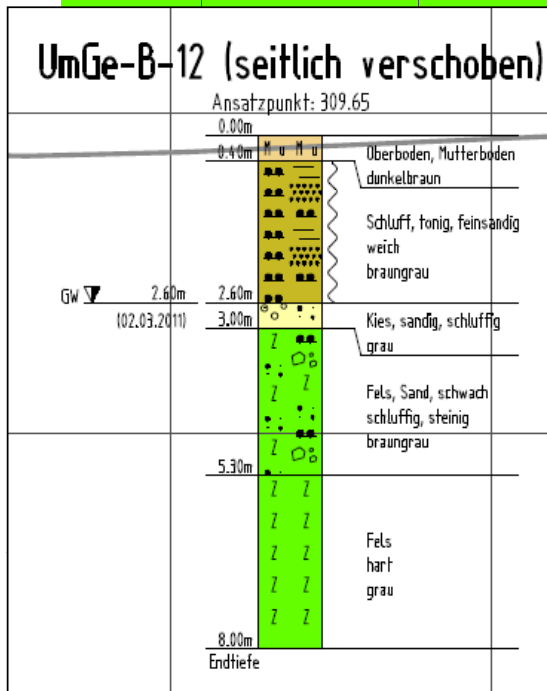
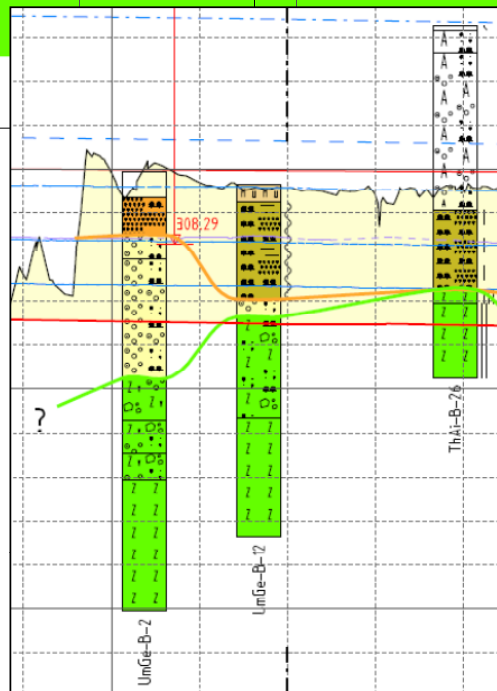
ca. km 0+200

- Sohle stabil.
- Kohäsives Verhalten der Böschung möglich.
- Laterale Aktivität bereichsweise gering.
- Bereichsweise steile Uferformen.
- Bereichsweise keine Böschungssicherung notwendig.

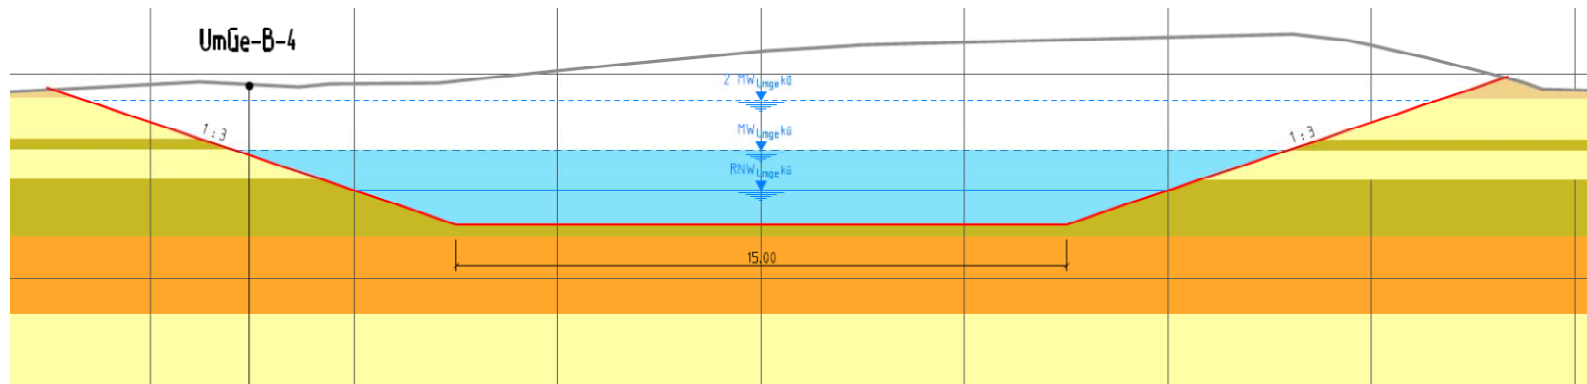
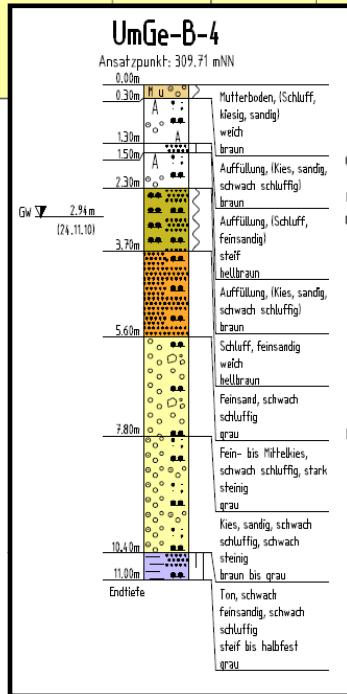
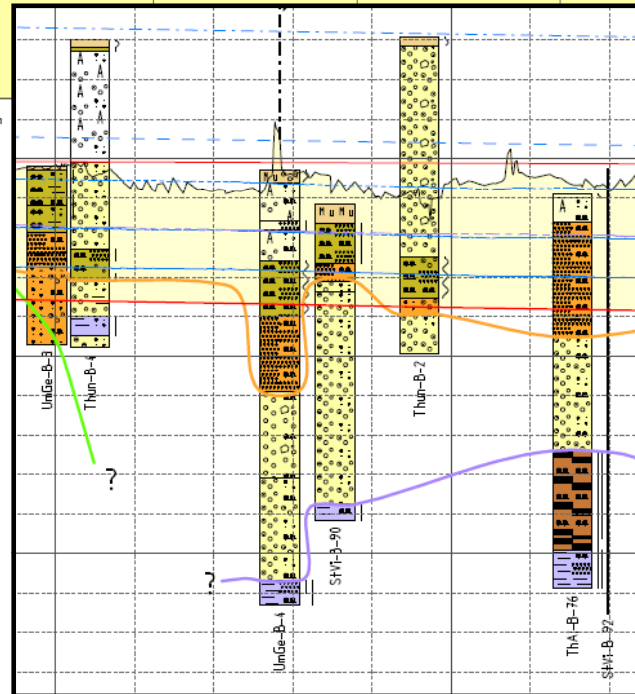
ca. km 0+750

Sohle erodierbar

Kohäsives Verhalten der Böschung unwahrscheinlich.

Laterale Aktivität

Bei lateraler Aktivität Böschungssicherung (insbesondere in Deichnähe) notwendig.

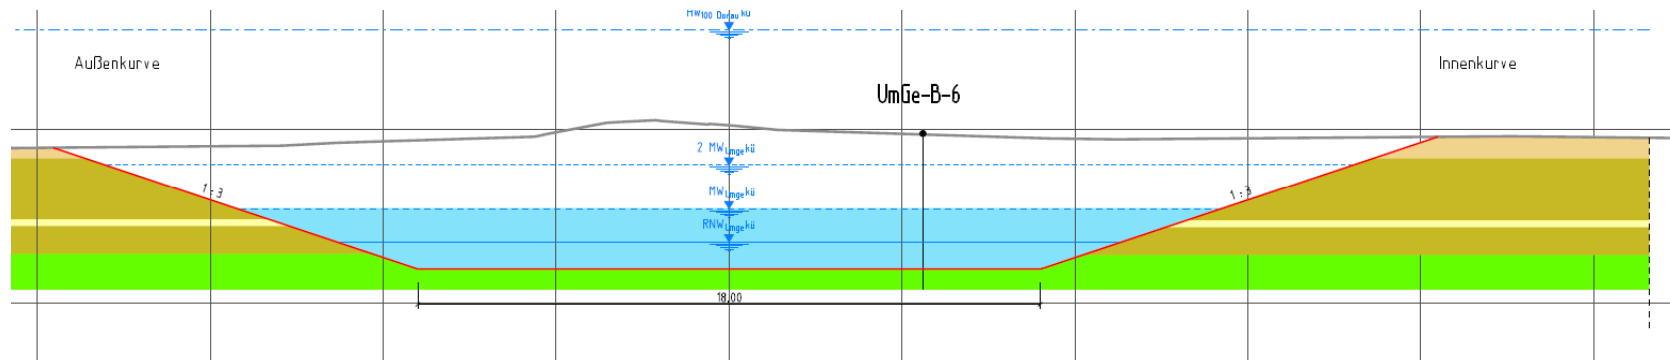
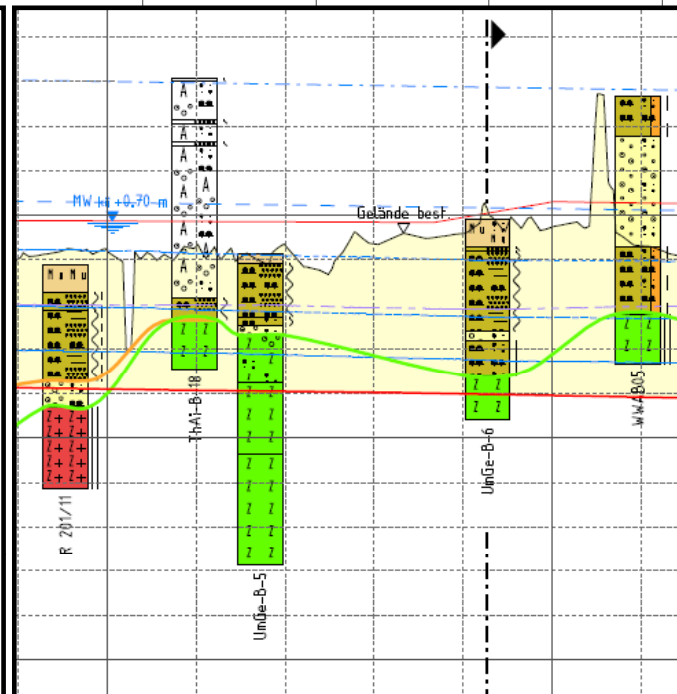
ca. km 1+900

Sohle stabil.
 Kohäsives Verhalten der Böschung möglich.
 Laterale Aktivität gering.
 Meist steile Uferformen.
 I.a. keine Böschungssicherung notwendig (ggfs. ingenieurbioologische Sicherung in Außenkurve).

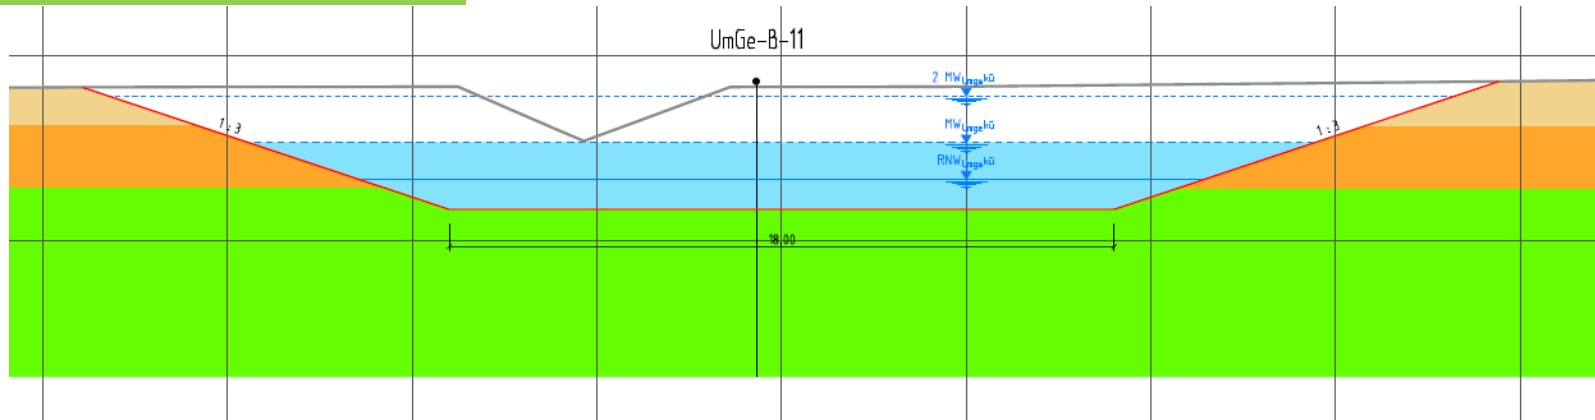
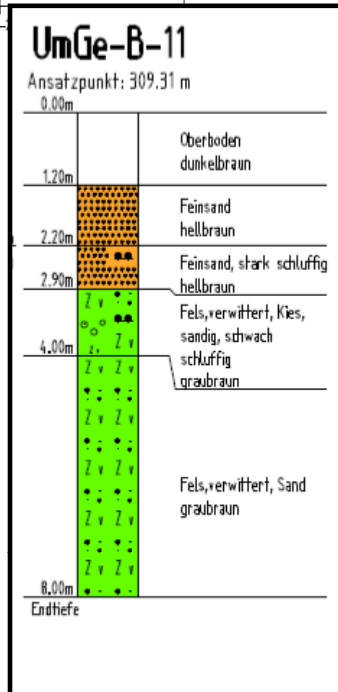
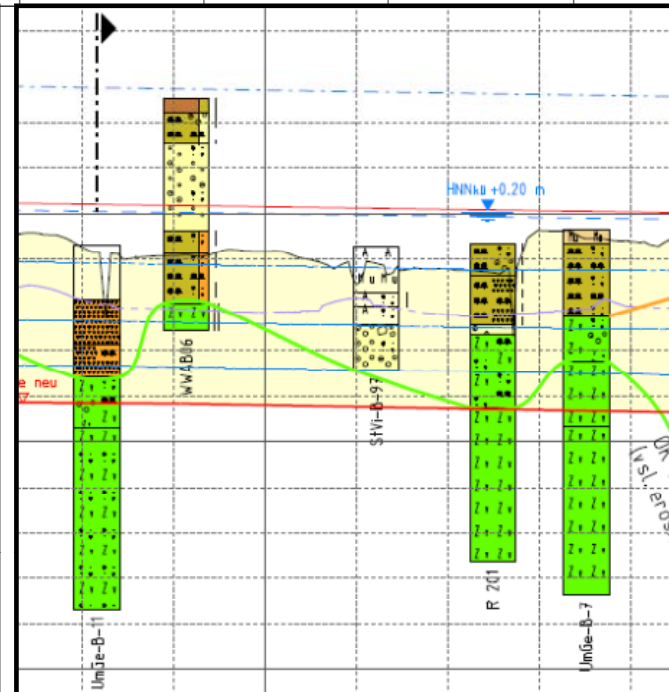
ca. km 2+200

Sohle stabil.

Kohäsives Verhalten der Böschung möglich.

Laterale Aktivität bereichsweise gering.

Bereichsweise steile Uferformen.

Bei sandiger Böschung Sicherung notwendig (ingenieurbioologische Sicherung).

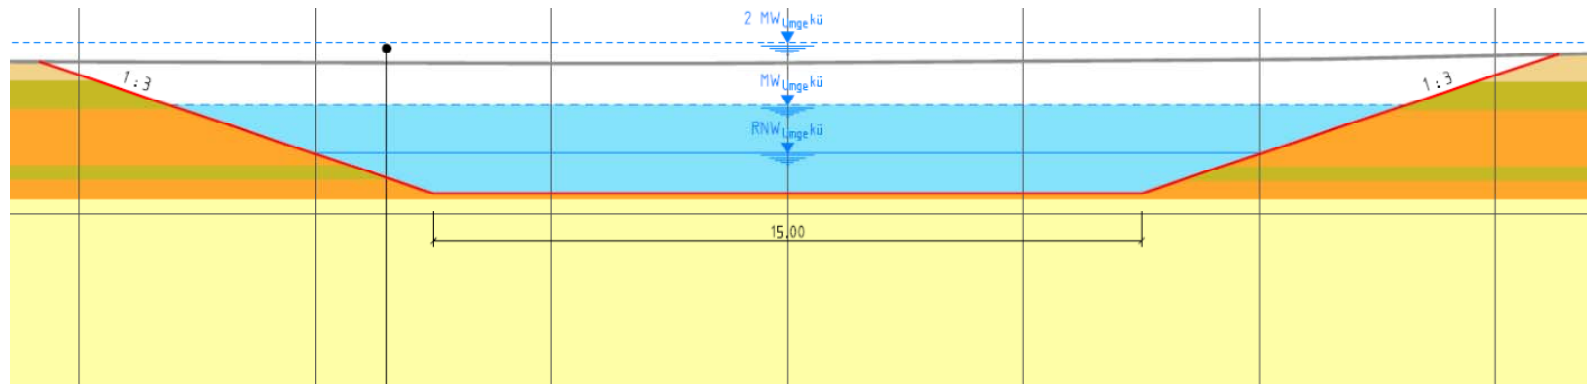
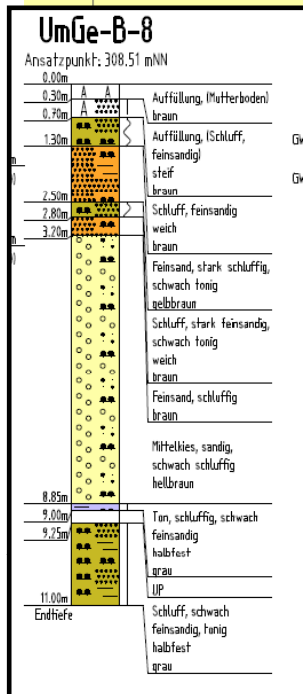
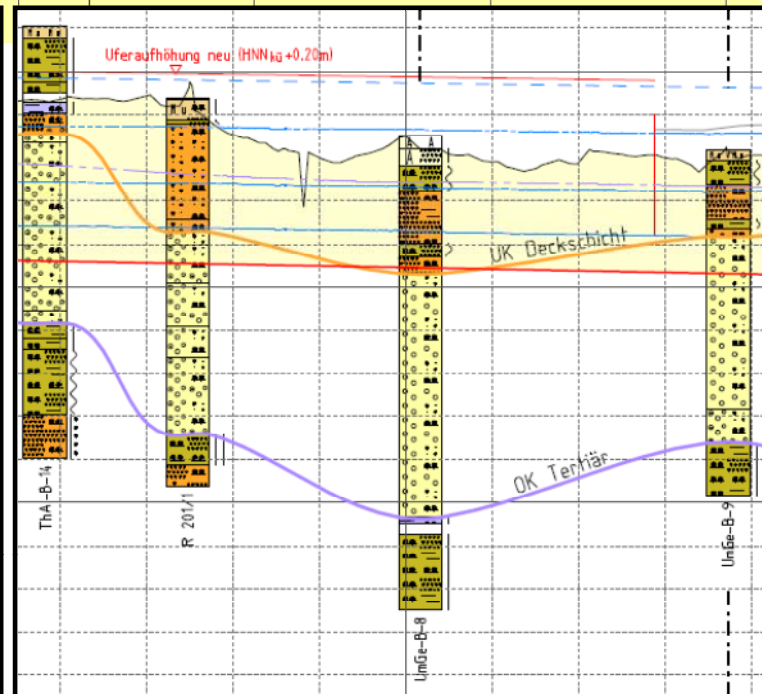
ca. km 3+300

- Sohle kiesig
- Kohäsives Verhalten der Böschung möglich.
- Laterale Aktivität bereichsweise vorhanden.
- Bereichsweise steile Uferformen.
- Bei lateraler Aktivität Böschungssicherung (insbesondere in Deichnähe) notwendig.

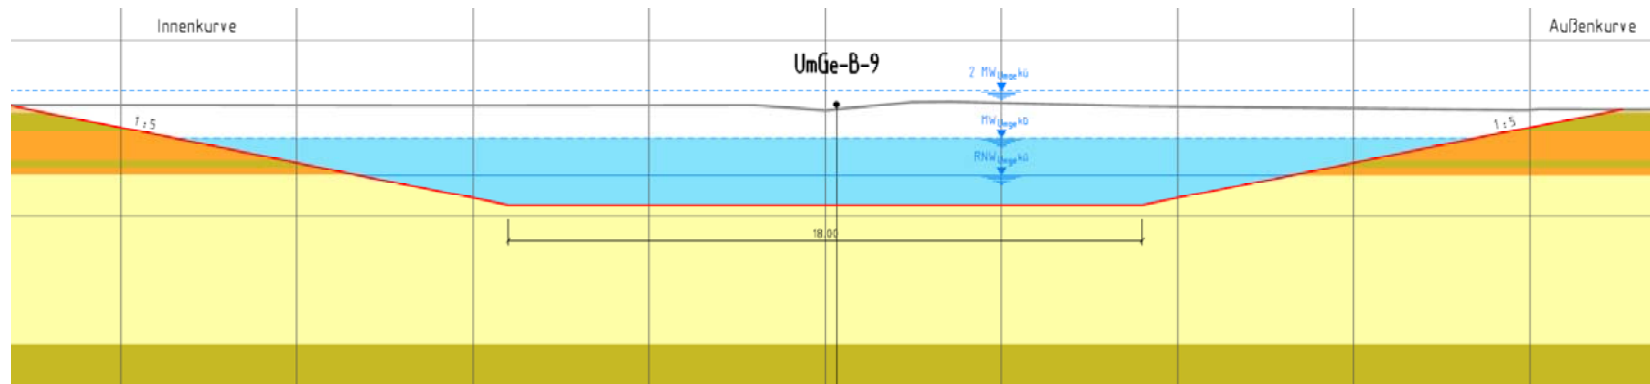
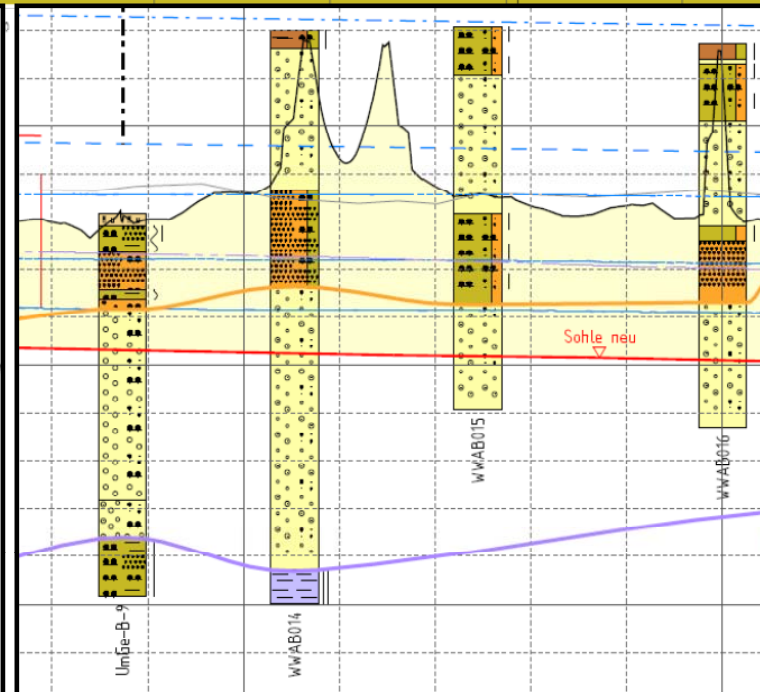
ca. km 3+800

Sohle und unterer Böschungsbereich kiesig
 Laterale Aktivität vorhanden.
 Bei Eigenentwicklung unten flache Ufer, oben steiler.
 Bei ausreichendem Eigenentwicklungsbereich mit Interventionslinie am Deich zunächst keine Böschungssicherung notwendig.

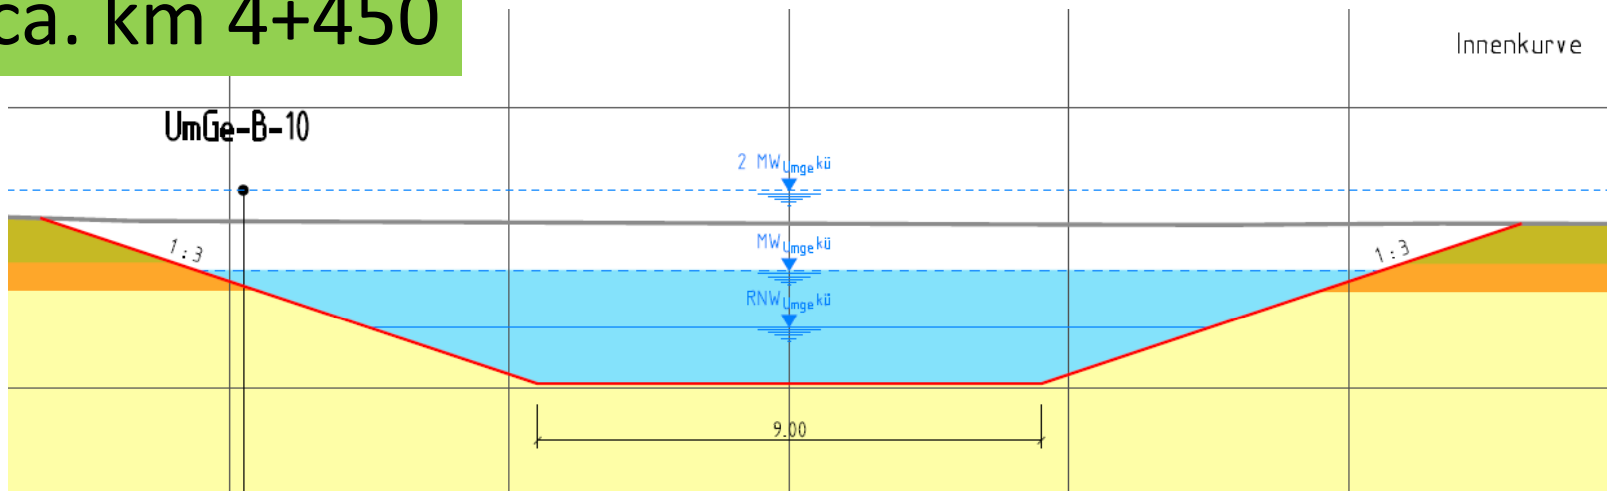
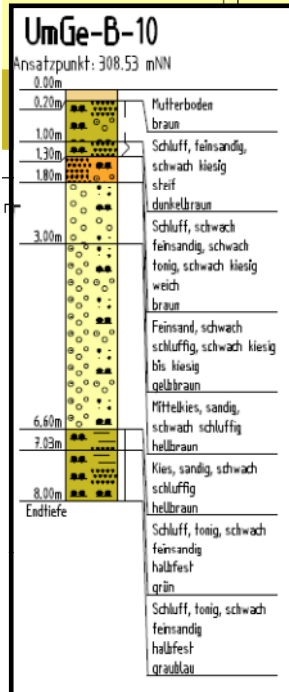
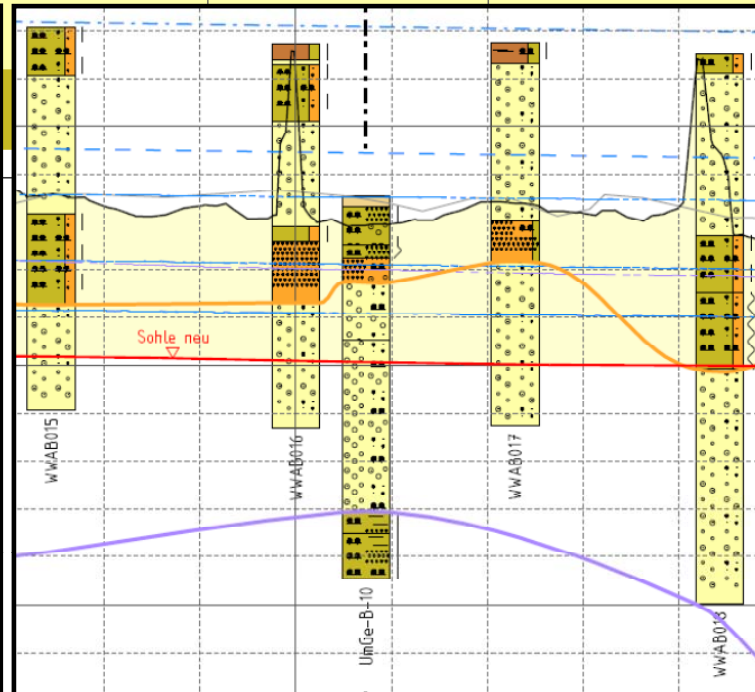
ca. km 4+450

Sohle und unterer Böschungsbereich kiesig

Laterale Aktivität vorhanden.

Bei Eigenentwicklung unten flache Ufer, oben steiler.

Bei ausreichendem Eigenentwicklungsbereich mit Interventionslinie am Deich zunächst keine Böschungssicherung notwendig.
