Donauausbau Straubing-Vilshofen

**Anlage III.11 Uferentwicklung im Umgebungsgewässer
(Univ.-Prof. Dr.-Ing. habil Markus Aufleger,
Universität Innsbruck)**

Uferentwicklung im Umgebungsgewässer

(Variante C_{2,80})

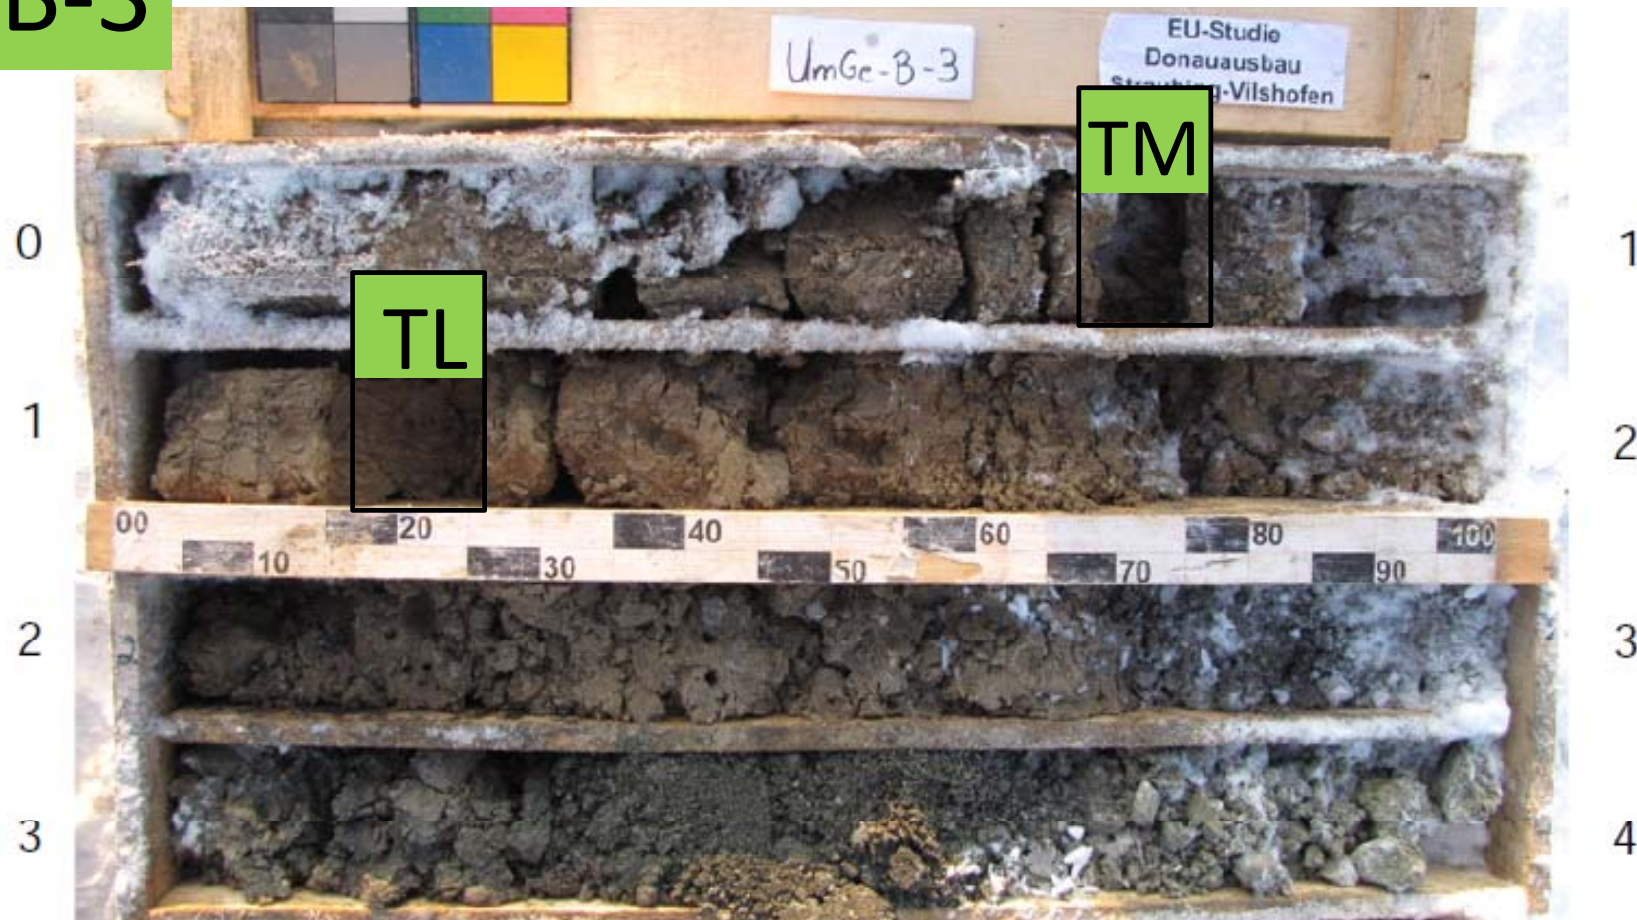
B-3

t(m)	Bodenart	w (%)	wL	wP	Boden- gruppe	Größtkorn (mm)	Reibungswinkel (°)	Kohäsion (KN/m ²)
B3	0,70	Schluff, sandig, schwach tonig	28,13	40,07	21,37	TM			
	1,20	Schluff, schwach tonig, stark sandig	25,8	30,2	19,78	TL	1,40		
	2,00	Schluff, stark sandig, schwach kiesig					13,1		
	2,50	Sand, schwach schluffig					15,0

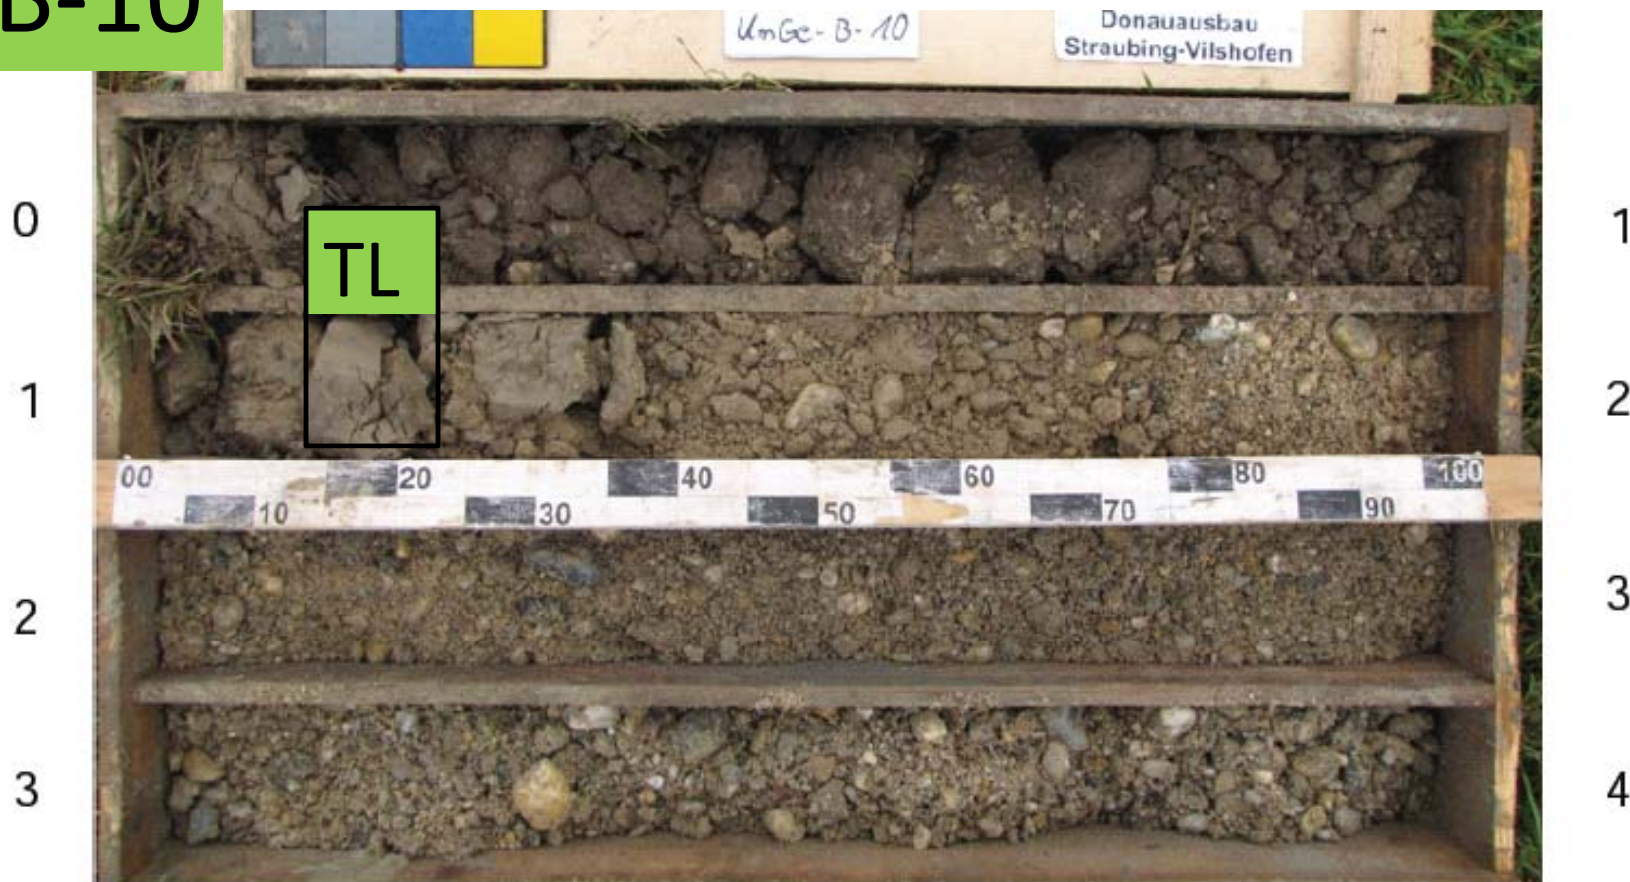
B-10

B10	1,20	Schluff, schwachtonig, stark sandig	20,7	34,65	18,65	TL		17,5		
	2,5	Kies, sandig						32,5		
	4	Kies, sandig						52,0
